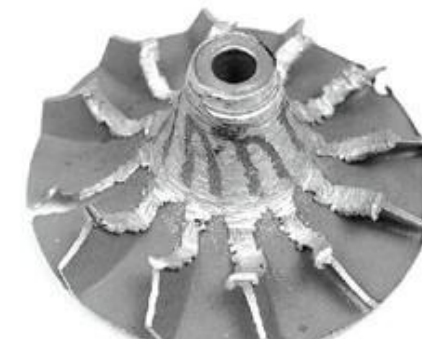
고속에서 터빈 또는 컴프레서 하우징으로 작은 이물질이 유입되어 터보차저 휠 및/또는 가변식 베인이 손상되면서 베인 이동 제한 및 휠 불균형 초래

컴프레서 휠 손상

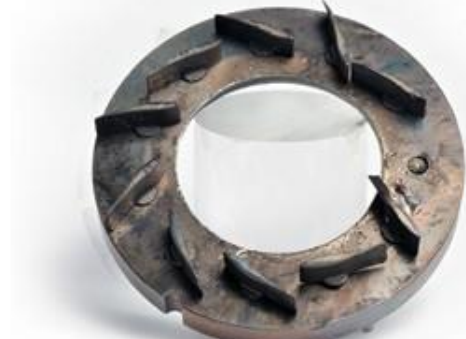
노즐 어셈블리 손상

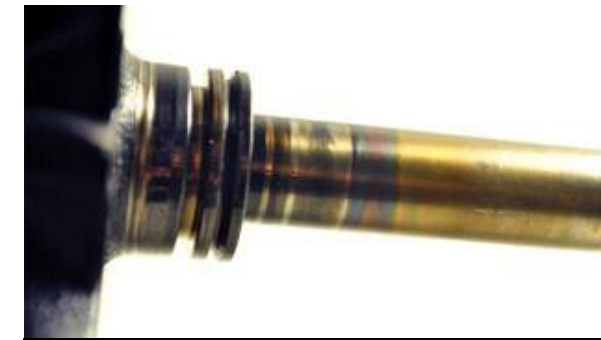
오일 입구 공급부 제한, 잘못된 가스켓 배치 및 액상 가스켓 또는 저급 윤활유의 사용으로 인해 금속 간 마찰 및 고온으로 발생하는 터보차저 피로 균열 및 물질 이동

고온 및 베어링으로 물질 이동

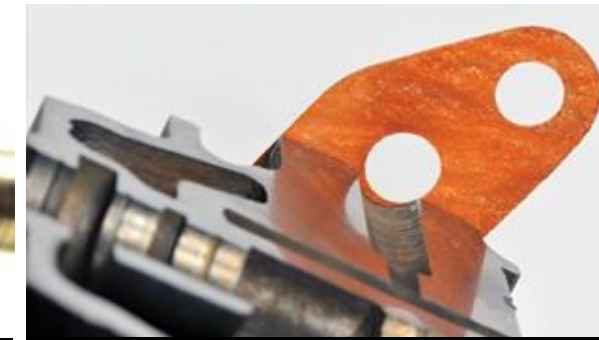
가스켓의 잘못된 모양 및 위치

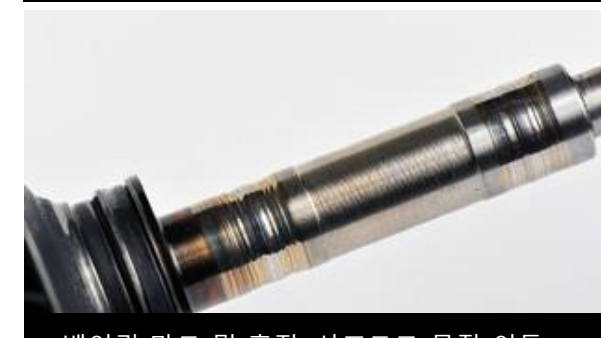
오일 및 필터 교환 간격이 연장되었거나 불량한 유지관리로 인해 주로 오일 내 탄소 농도가 높아 터보차저 베어링 시스템 손상. 베어링 손상도 엔진 마모 시 발생하는 금속 입자 또는 대규모 엔진 분해 검사 후 오일 내에 있는 강구로 인해 발생할 수도 있습니다.

베어링 마모 및 흡입. 샤프트로 물질 이동

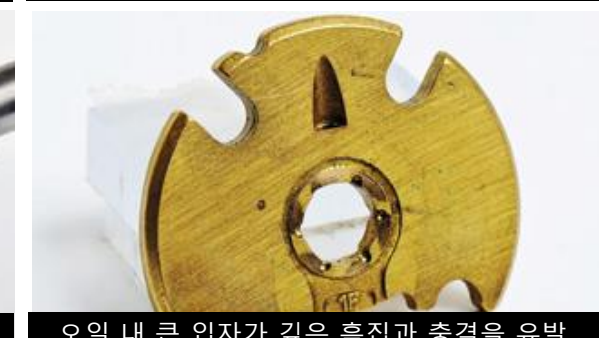
오일 내 큰 입자가 깊은 흡입과 충격을 유발할 수 있습니다

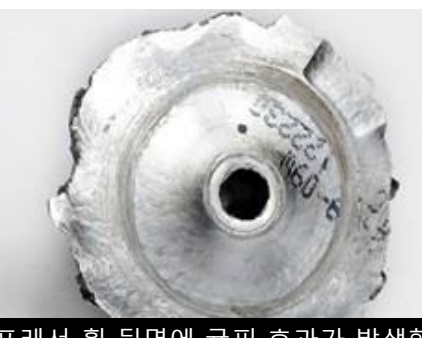
지정된 매개변수를 넘어 작동하거나 차량 제조업체의 사양을 벗어나 작동해 터보차저 손상 유지관리 문제, 엔진 오작동 또는 무단 성능 업그레이드로 인해 터보차저 회전 속도가 작동 한계를 초과해 컴프레서 및 터빈 휠에 피로 파괴를 초래할 수 있습니다.

컴프레서 휠 뒷면에 긁힘 효과가 발생했으면 이는 과속의 명확한 증거입니다

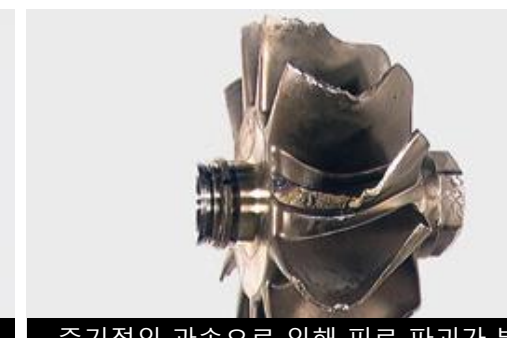
주기적인 과속으로 인해 피로 파괴가 발생한 터빈 휠
